Fietscommissie Anderlecht

- Fiche Project
- Fiche Veiligheid
- Fiche Inrichting

Kruispunt: St Guidostraat-Dapperheidsplein-Kapittelstraat

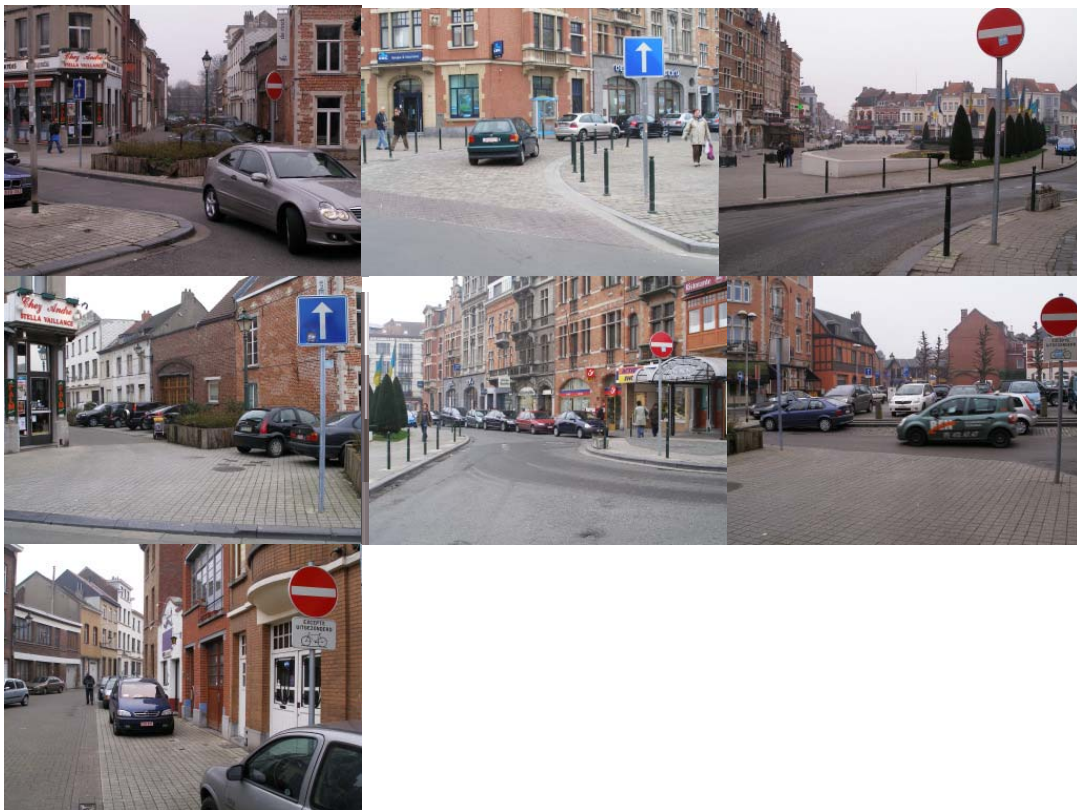
Voor de werken aan het Dapperheidsplein kon men komende van de St Guidostraat zowel links of rechts afslaan op het Dapperheidsplein. Nu kan dit niet meer. In de Kapittelstraat zijn nog sporen van de BEV inrichting. Op het Dapperheidsplein zijn alle onderborden M2 en etc. verdwenen. Wanneer zullen deze borden worden teruggeplaatst. Dit is al meerdere keren gevraagd!

Door het ontbreken van de onderborden creëert men gevaarlijke situaties voor de fietsers. De automobilisten zijn zich niet meer bewust dat er tegenliggers zijn.
